Número: **0802779-26.2020.4.05.8500**

PARECER TÉCNICO
ESTIMATIVA DE VALOR DE MERCADO

PARECER TÉCNICO

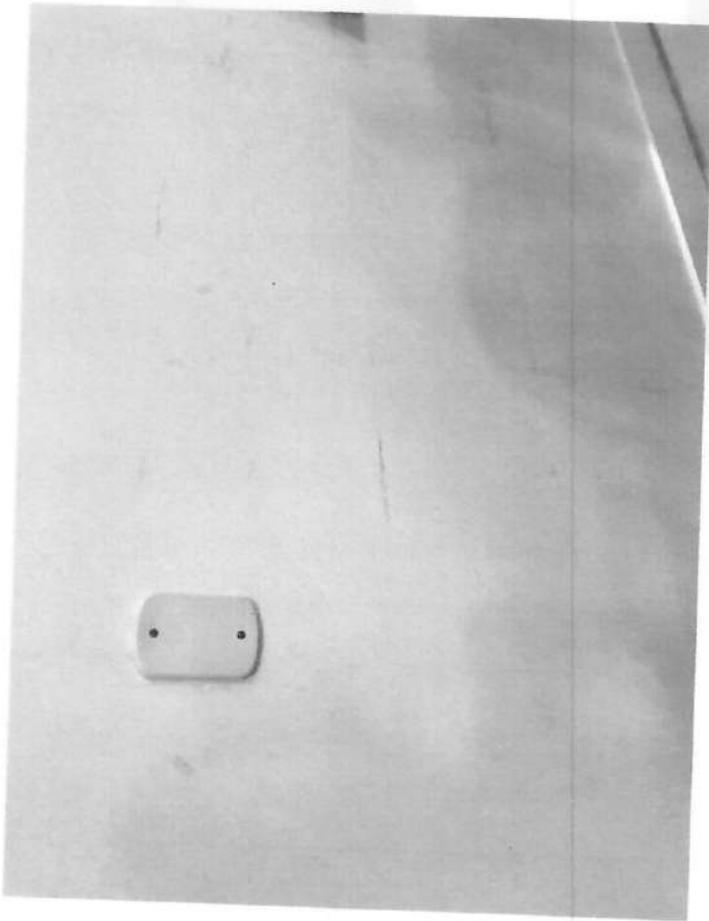
Foto 1 – Mancha de infiltração no auditório.

Comentários: Surgimento de manchas de infiltração/umidade no auditório, fica evidenciado que a umidade/infiltração tem se concentrado no entorno dos pontos de energia.

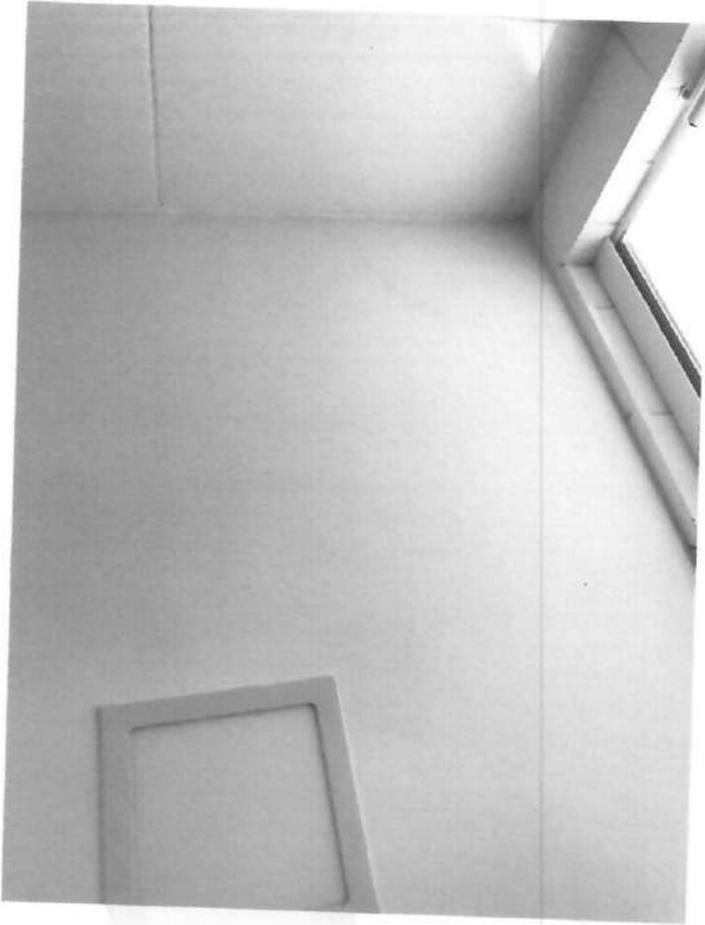
Foto 2 – Mancha de infiltração/umidade banheiro masculino na área do auditório.

Comentários: Surgimento de manchas de infiltração/umidade nos banheiros masculino e feminino da área do auditório, o surgimento da umidade/infiltração pode estar associado a falta de vedação das esquadrias ou de alguma falha na revisão da cobertura.

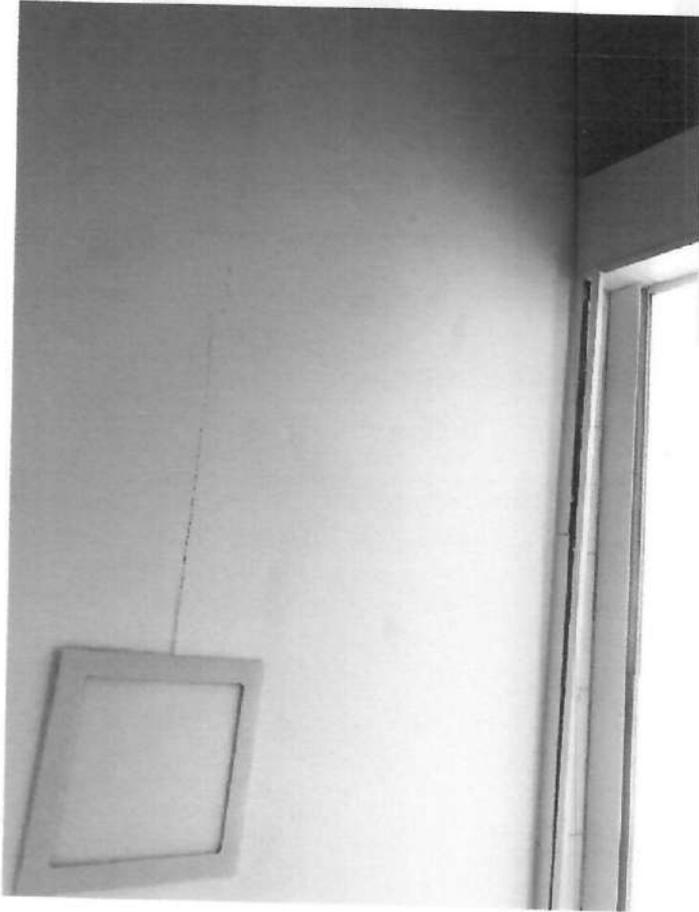
Foto 3 – Trincas no forro de gesso no banheiro feminino da área do auditório e perfil de alumínio solto no acabamento do revestimento.

Comentários: Surgimento de trincas no gesso próximos as luminárias e nos encontros entre as paredes e teto provavelmente ocasionado pela falha no travamento das placas de gesso, quanto ao perfil de alumínio solto provavelmente ocasionado pela na falha na instalação do mesmo.

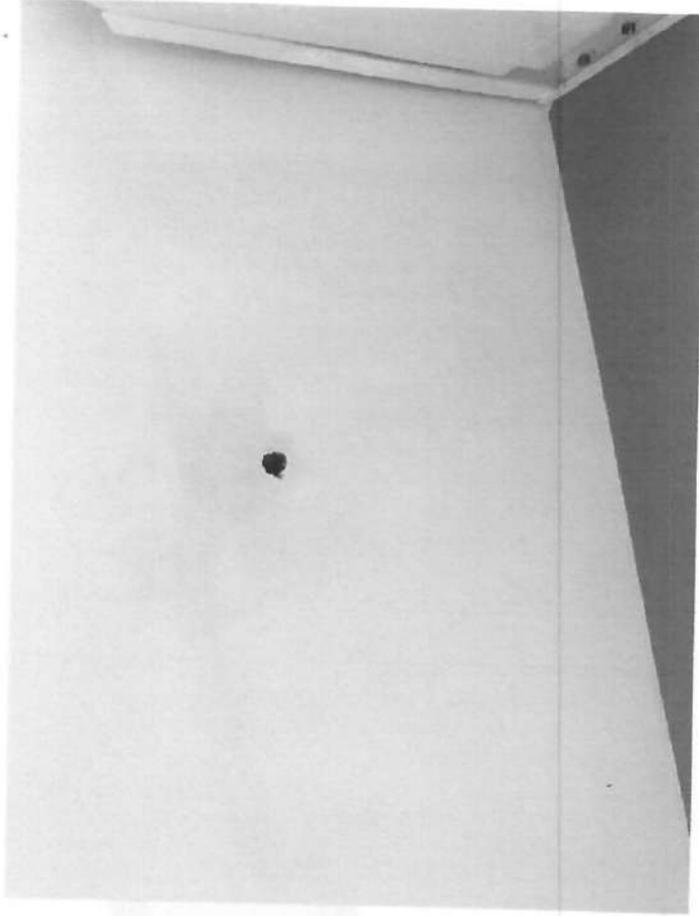
Foto 4 – Surgimento de aberturas no forro de gesso na área de eventos (denominação do projeto).

Comentários: Surgimento de aberturas no forro de gesso associado a mancha de umidade, tal manifestação está associada a falha na revisão do telhado que proporcionou o surgimento de “goteiras” que com o passar do tempo geraram tais manifestações patológicas.

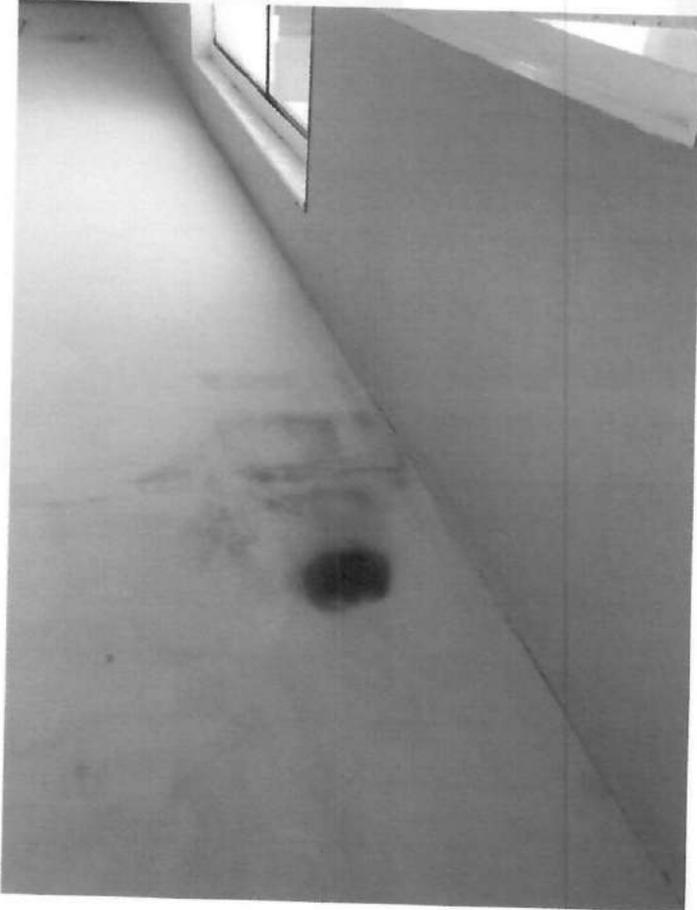
Foto 5 – Surgimento de mancha de umidade no forro de gesso na área de eventos (denominação do projeto).

Comentários: Surgimento de mancha de umidade está associada a falha na revisão do telhado.

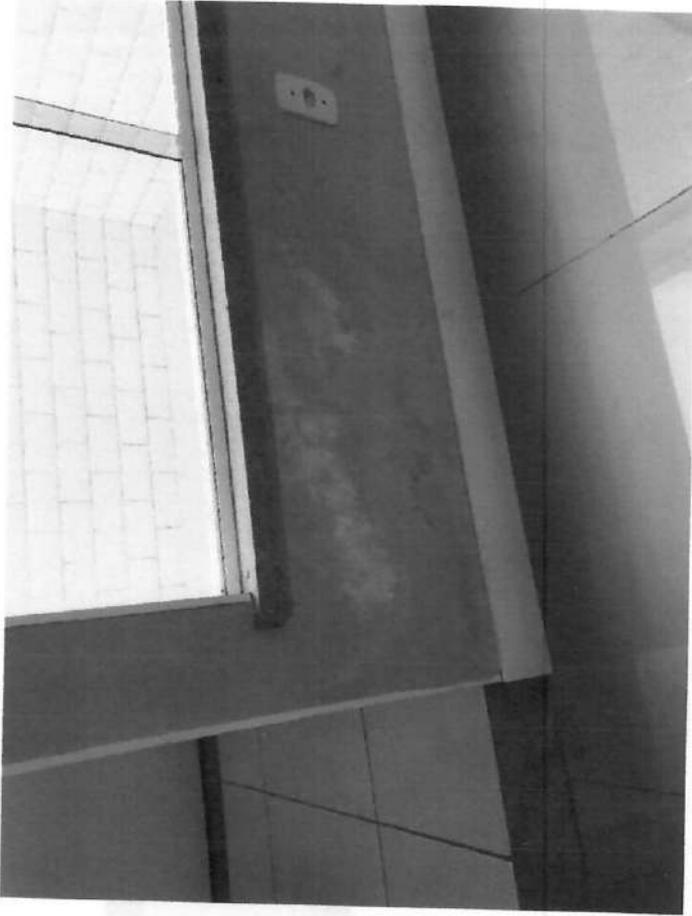
Foto 6 – Surgimento de mancha de umidade no entorno das esquadrias das áreas de ventilação.

Comentários: Surgimento de mancha de umidade está associada a falha de vedação das esquadrias no momento de sua instalação.

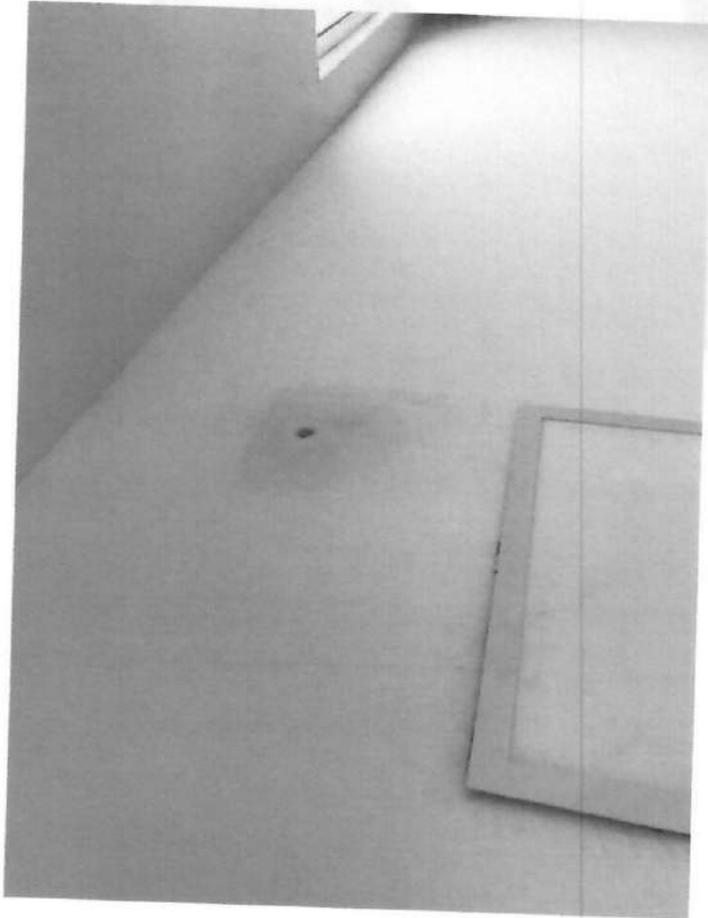
Foto 7 – Surgimento de aberturas no forro de gesso na área de eventos (denominação do projeto).

Comentários: Surgimento de aberturas no forro de gesso associado a mancha de umidade, tal manifestação está associada a falha na revisão do telhado que proporcionou o surgimento de “goteiras” que com o passar do tempo geraram tais manifestações patológicas.

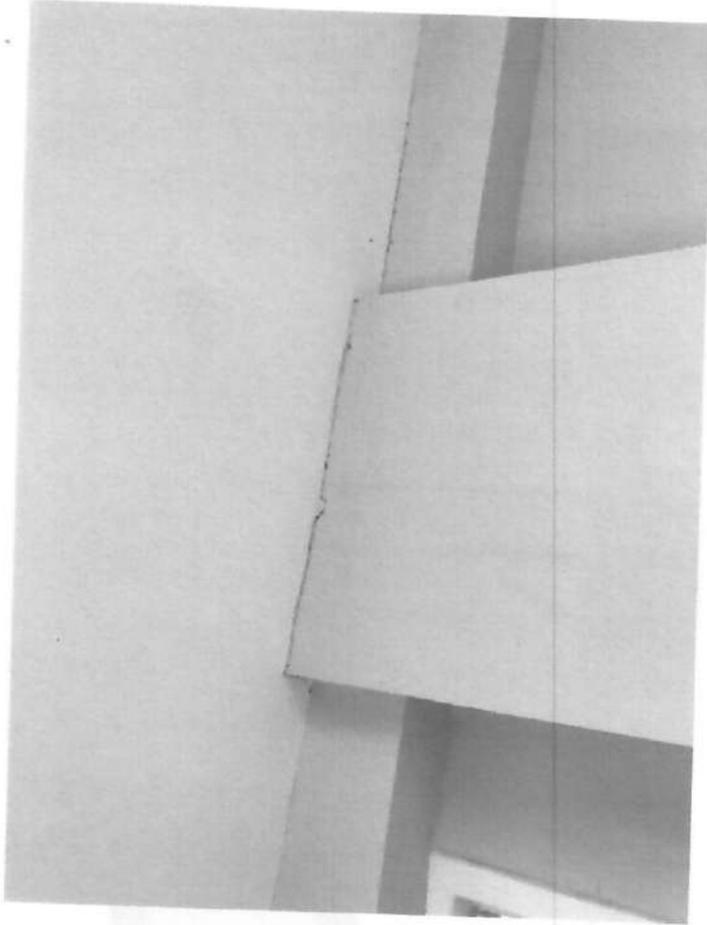
Foto 8 – Trincas no forro de gesso na área de eventos (denominação do projeto).

Comentários: Surgimento de trincas no gesso nos encontros entre as paredes e teto provavelmente ocasionado pela falha no travamento das placas de gesso.

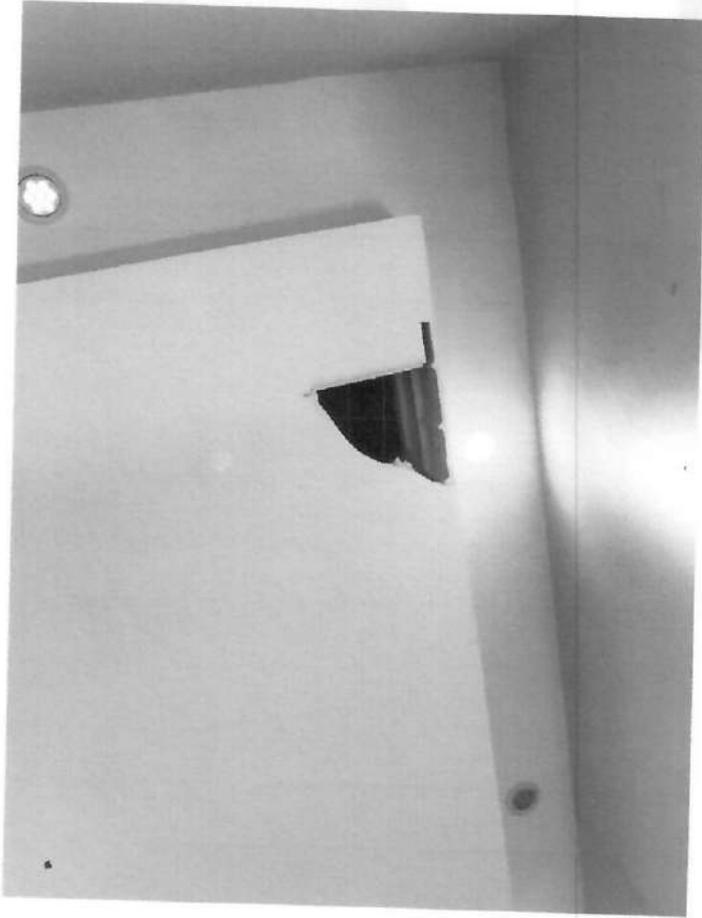
Foto 11 – Surgimento de abertura no forro de gesso.

Comentários: Surgimento de abertura no ferro de gesso ocasionado por queda de um pedaço de madeira utilizado no apoio da calha.

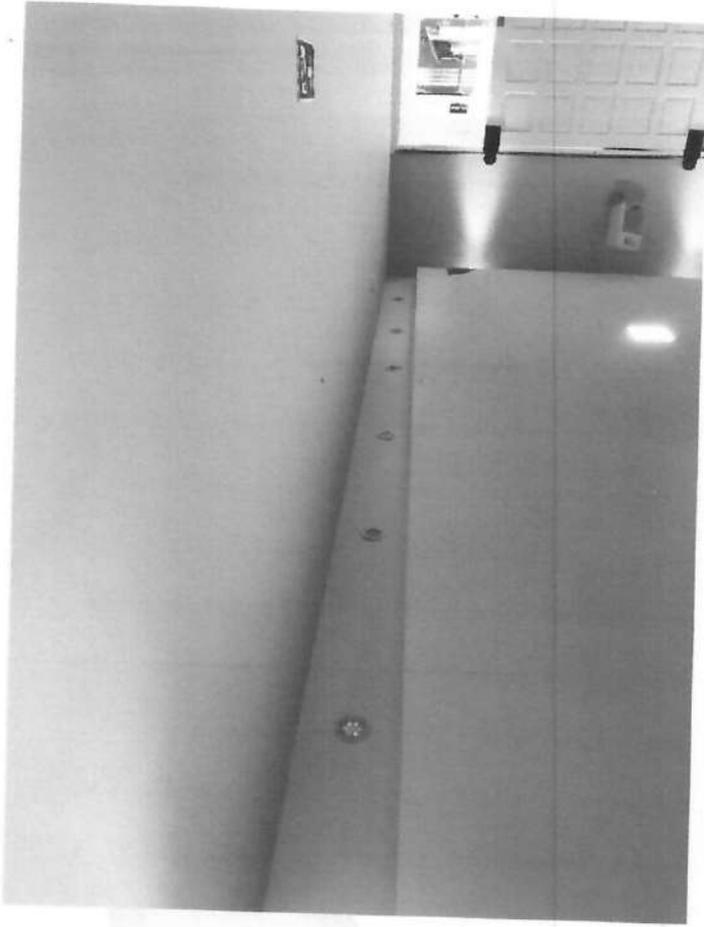
Foto 12 – Falha na luminária tipo “olho de boi”.

Comentários: Fora identificado a falha em 19 luminárias tipo “olho de boi”, não é possível identificar a causa dessa falha, mas esse problema pode ser resultado de algum tipo de curto-circuito gerado pela presença da umidade/infiltração.

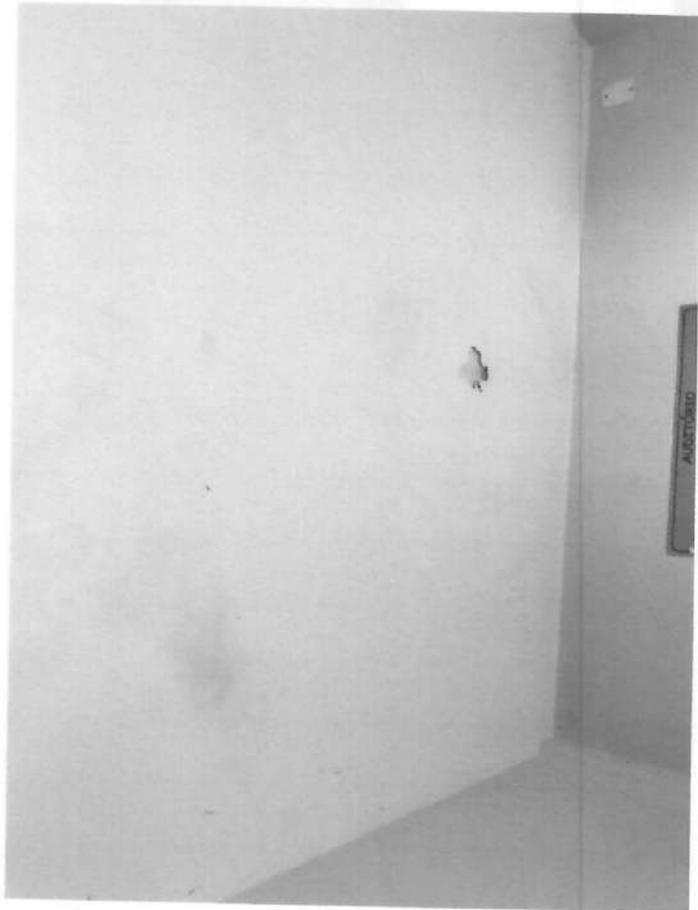
Foto 13 – Surgimento de mancha de umidade na laje do hall de entrada do auditório.

Comentários: Surgimento de mancha de umidade pode estar associada a falha na execução do fechamento com o assentamento de pastilha na jardineira que está no pavimento superior.

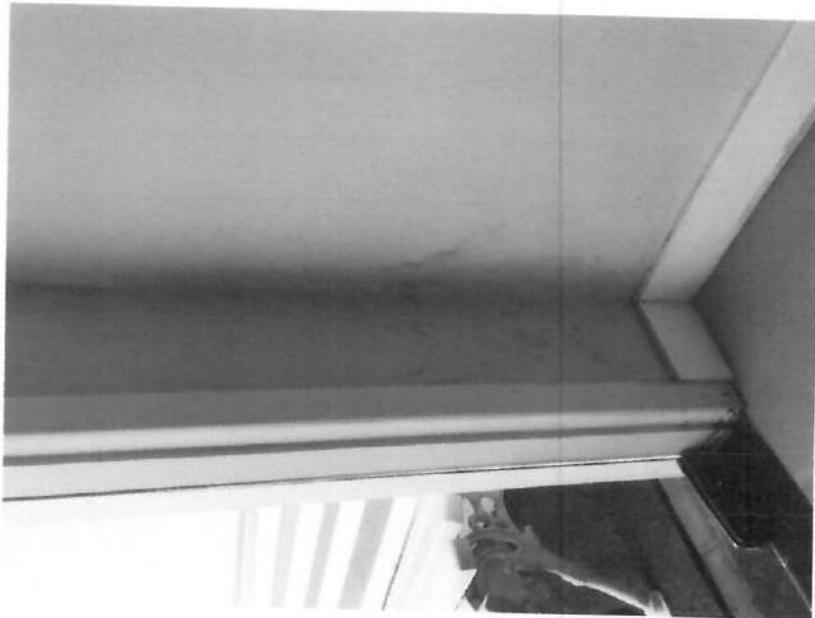
Foto 14 – Surgimento de mancha de umidade no entorno da porta de acesso ao auditório.

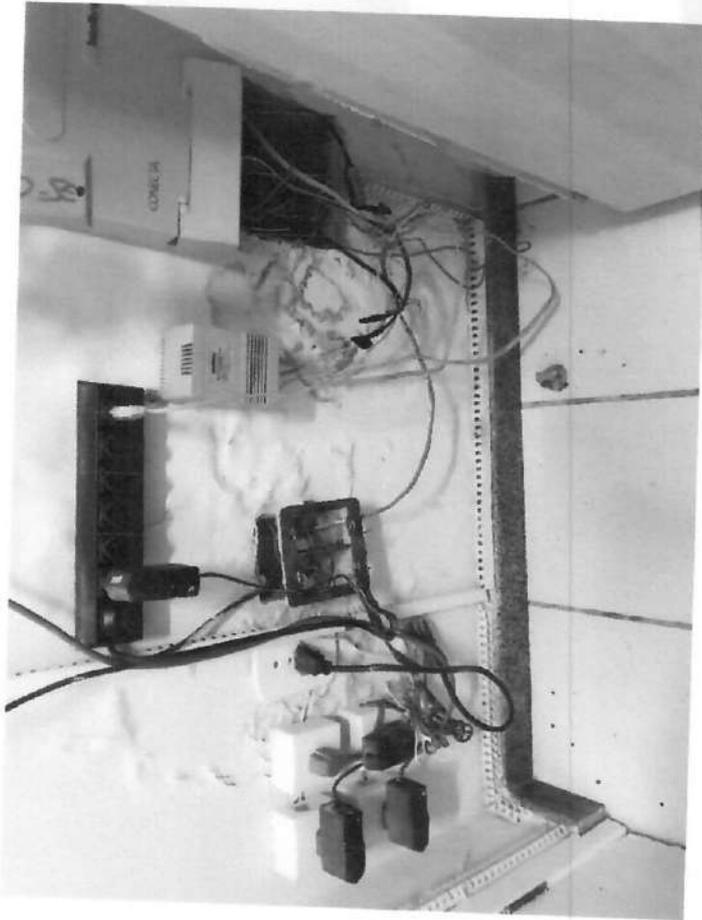
Foto 15 – Surgimento de mancha de umidade no entorno das instalações.

Comentários: Surgimento de mancha de umidade já eram presentes nesse local antes dos serviços de reforma, no projeto e orçamento inicial não previam nenhum tipo de medida para correção dessa manifestação patológica, essa é a mesma parede de uma área de ventilação que foi revestida pro decisão da fiscalização na época da obra visando conter essa umidade entretanto essa medida não surtiu efeito, o que demonstra que tal umidade/infiltração está surgindo por algum acesso pelas instalações deixando evidente que não existe relação com o serviço executado no reforma.

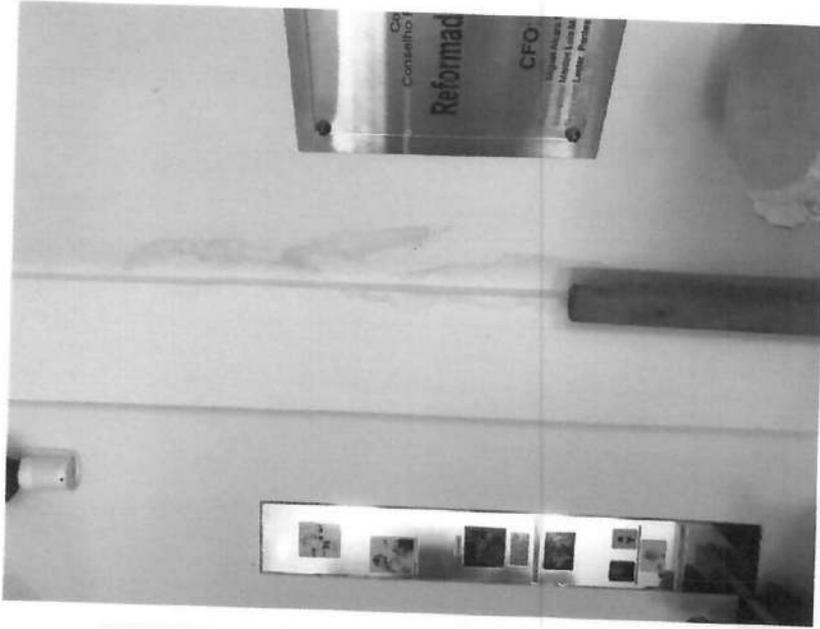
Foto 16 – Surgimento de mancha de umidade proximo a placa de inauguração.

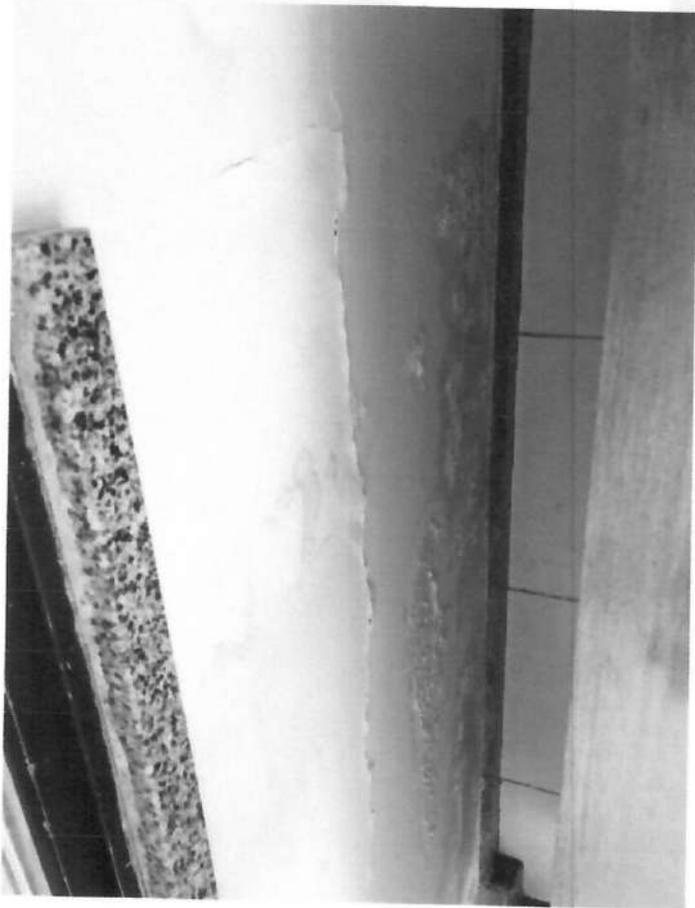
Foto 19 – Surgimento de mancha de umidade na esquadrias da sala do presidente.

Comentários: Surgimento de mancha de umidade presente próximo de pilar na entrada do prédio, aparentemente está associada a tubulação do ar condicionado que perfura a parede e cria um ponto de acesso as águas de chuva, no momento da execução da reforma foi determinado o revestimento da parede pelo lado externo mas mesmo com essa medida a manifestação patológica continuou o que demonstra que tal manifestação não está associada os serviços contratados na reforma.

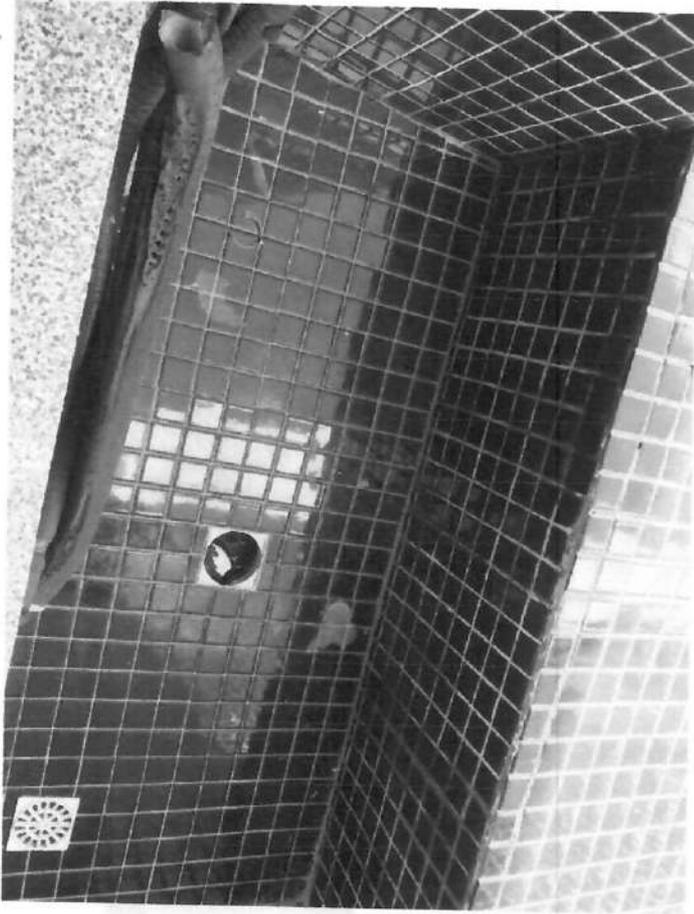
Foto 20 – Jardineira revestida com pastilhas.

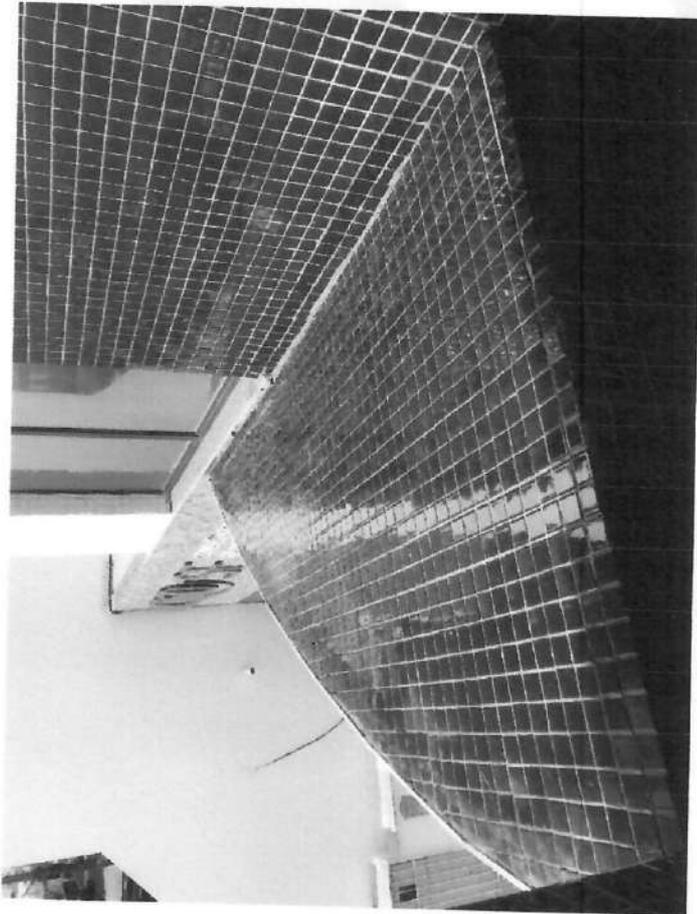
Foto 21 – Jardineria revestida com pastilhas.

Comentários: Serviço executado para tentar solucionar as infiltrações, entretanto foi observado uma falha na execução no encontro entre a jardineira e o peitoril da esquadria, nesse local não fora executado o revestimento em pastilha nem foi feito o fechamento abaixo do peitoril gerando uma abertura que é um caminho favorável a infiltrações.

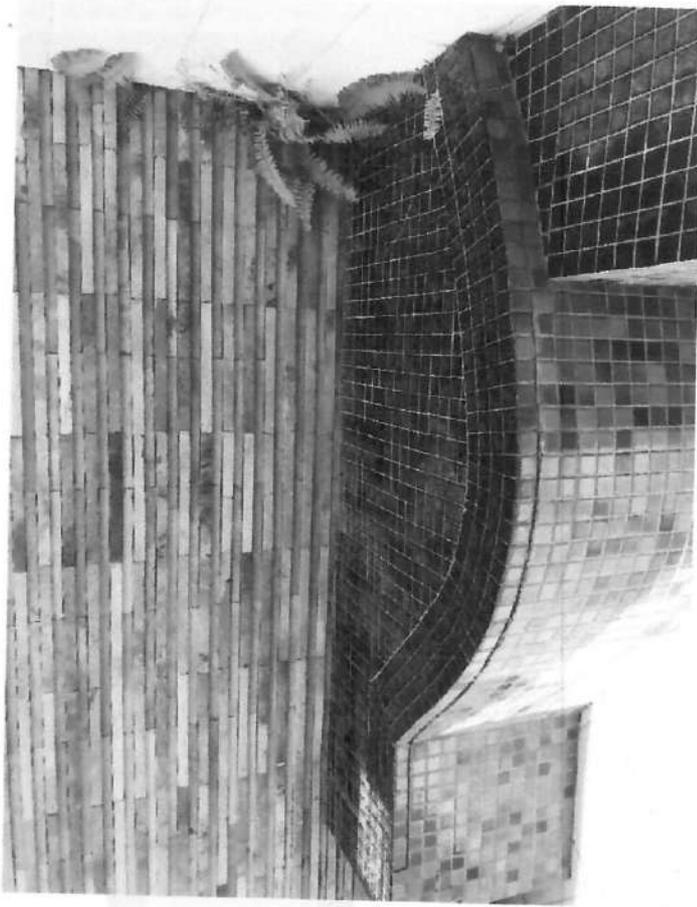
Foto 22 – Jardineria revestida com pastilhas na área livre do pavimento superior.

Comentários: Serviço executado para fechar o local anteriormente utilizado como jardineira, entretanto o serviço apresenta falhas de execução com resquícios de vegetação e nível do assentamento das pastilhas invertido gerando acúmulo de água e ocasionando infiltrações na laje do hall de entrada do auditório.

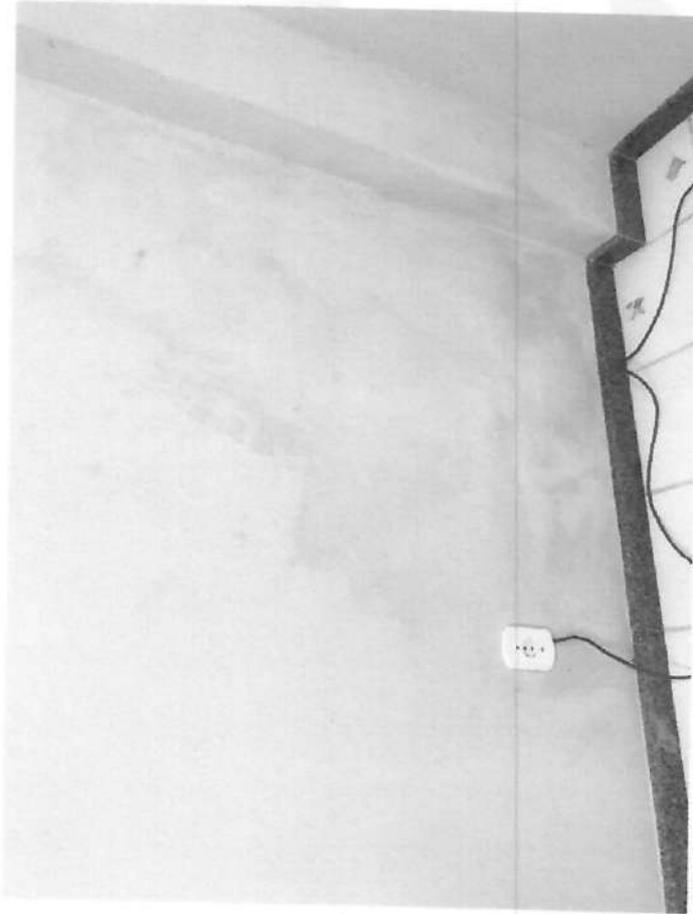
Foto 23 – Manchas de infiltração na sala de contabilidade.

Comentários: Presença de mancha de tamanho considerável na sala da contabilidade tendo características similares em outros ambientes sempre próximo a um ponto de instalação.

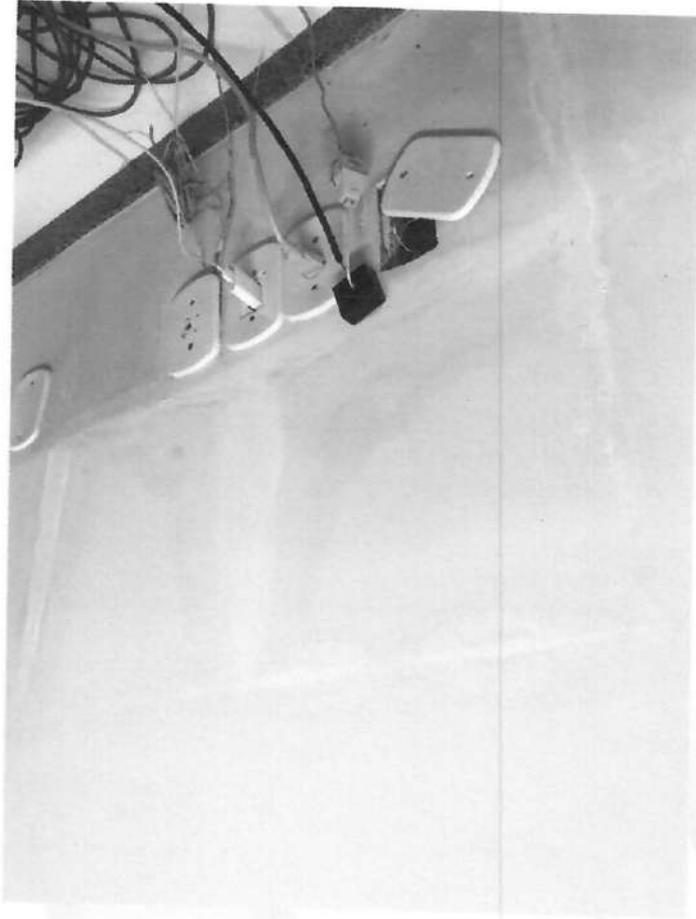
Foto 24 – Manchas de infiltração na sala da fiscalização.

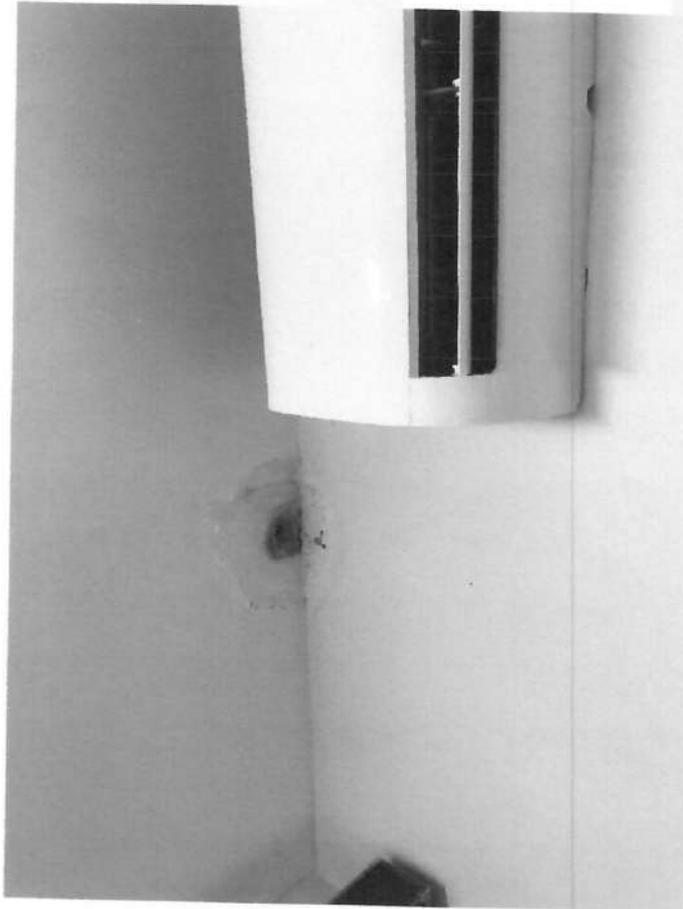
Foto 25 – Surgimento de aberturas no forro de gesso na sala da fiscalização.

Comentários: Surgimento de aberturas no forro de gesso associado a mancha de umidade, tal manifestação está associada a falha na revisão do telhado que proporcionou o surgimento de “goteiras” que com o passar do tempo geraram tais manifestações patológicas.

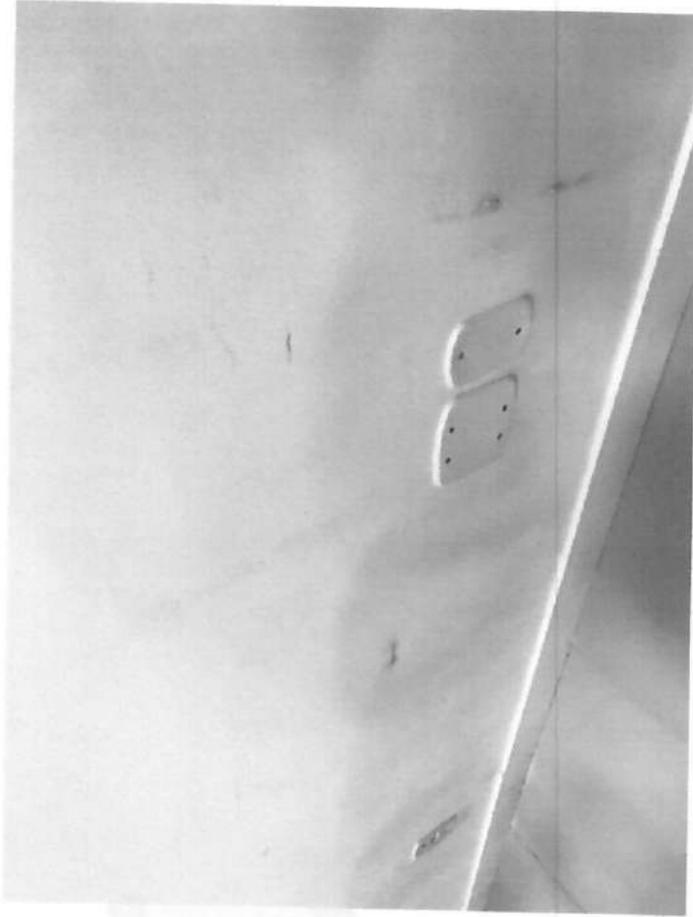
Foto 26 – Manchas de infiltração no auditório.

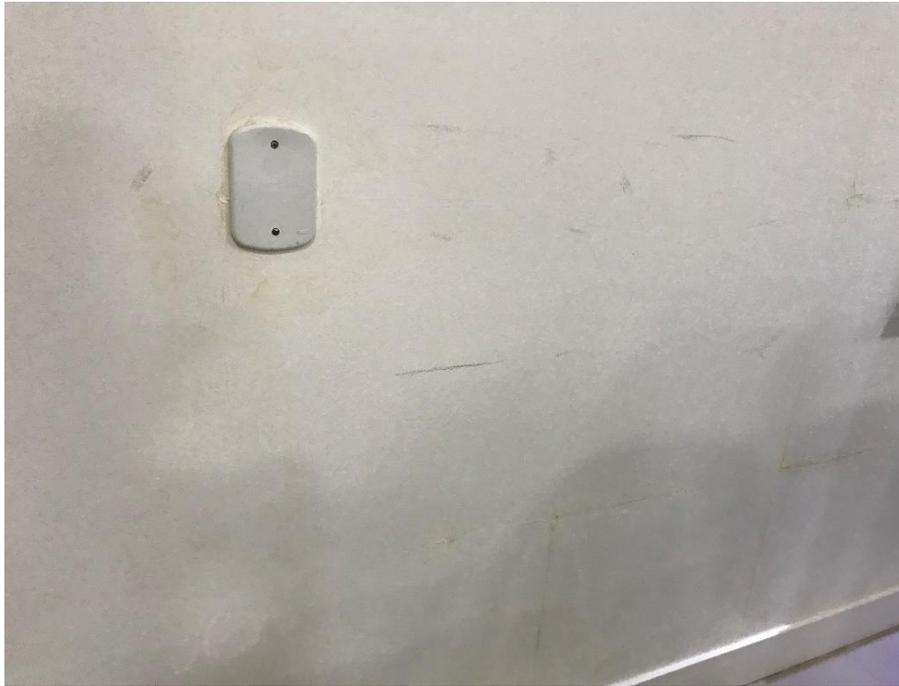
Foto 1 – Mancha de infiltração no auditório.

Comentários: Surgimento de manchas de infiltração/umidade no auditório, fica evidenciado que a umidade/infiltração tem se concentrado no entorno dos pontos de energia.

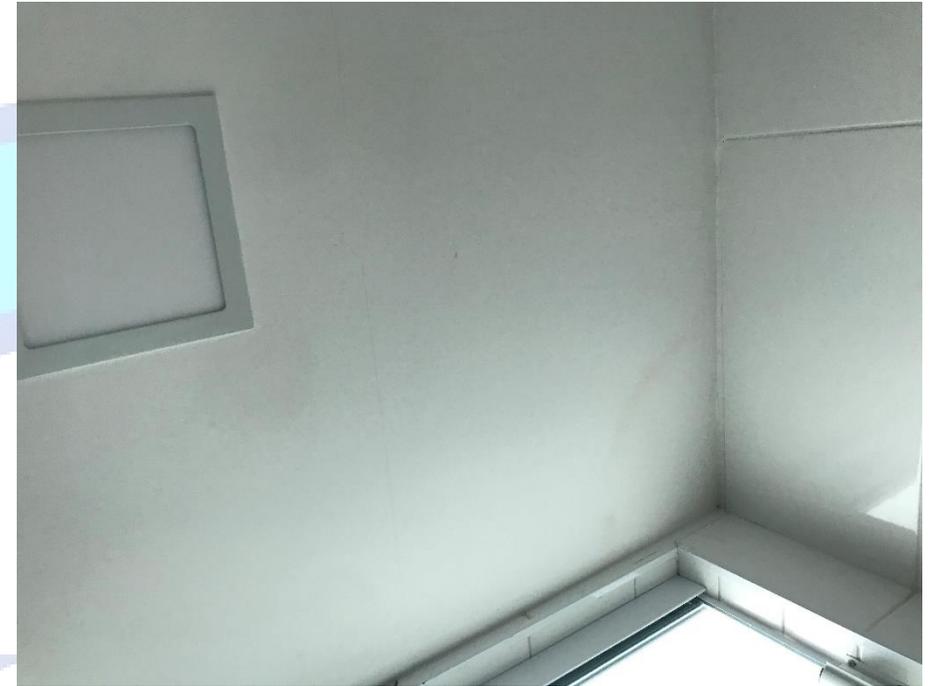
Foto 2 – Mancha de infiltração/umidade banheiro masculino na área do auditório.

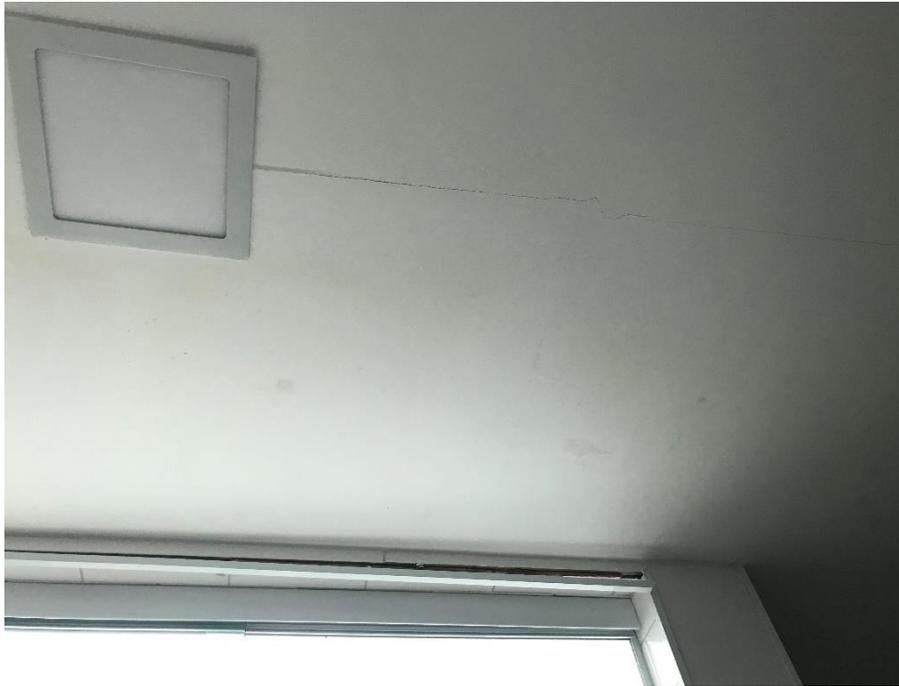
Foto 3 – Trincas no forro de gesso do banheiro feminino da área do auditório e perfil de alumínio solto no acabamento do revestimento.

Comentários: Surgimento de trincas no gesso próximos as luminárias e nos encontros entre as paredes e teto provavelmente ocasionado pela falha no travamento das placas de gesso, quanto ao perfil de alumínio solto provavelmente ocasionado pela falha na instalação do mesmo.

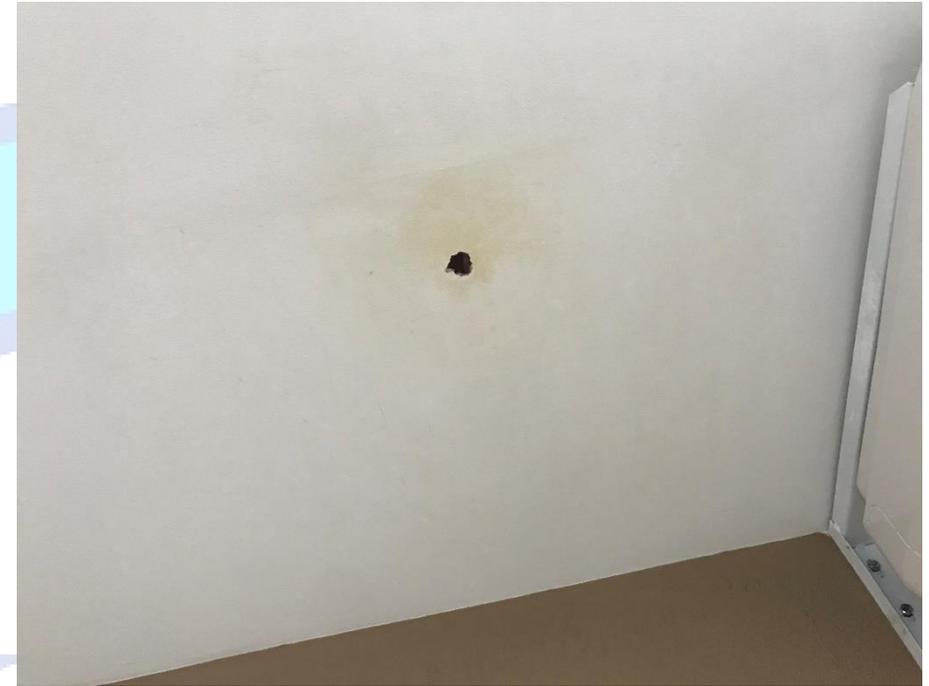
Foto 4 – Surgimento de aberturas no forro de gesso na área de eventos (denominação do projeto).

Comentários: Surgimento de aberturas no forro de gesso associado a mancha de umidade, tal manifestação está associada a falha na revisão do telhado que proporcionou o surgimento de “goteiras” que com o passar do tempo geraram tais manifestações patológicas.

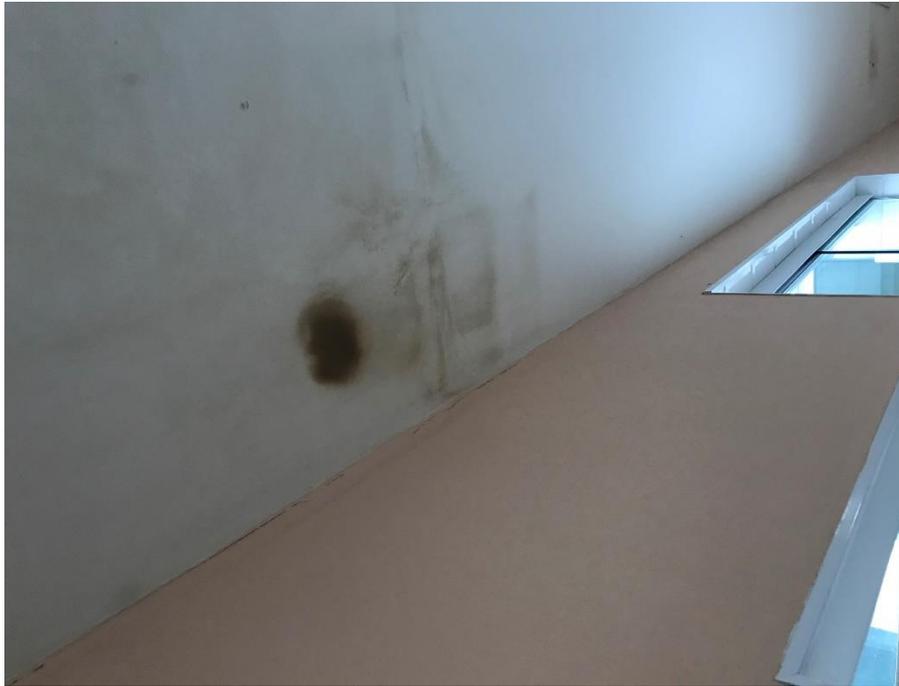
Foto 5 – Surgimento de mancha de umidade no forro de gesso na área de eventos (denominação do projeto).

Comentários: Surgimento de mancha de umidade está associada a falha na revisão do telhado.

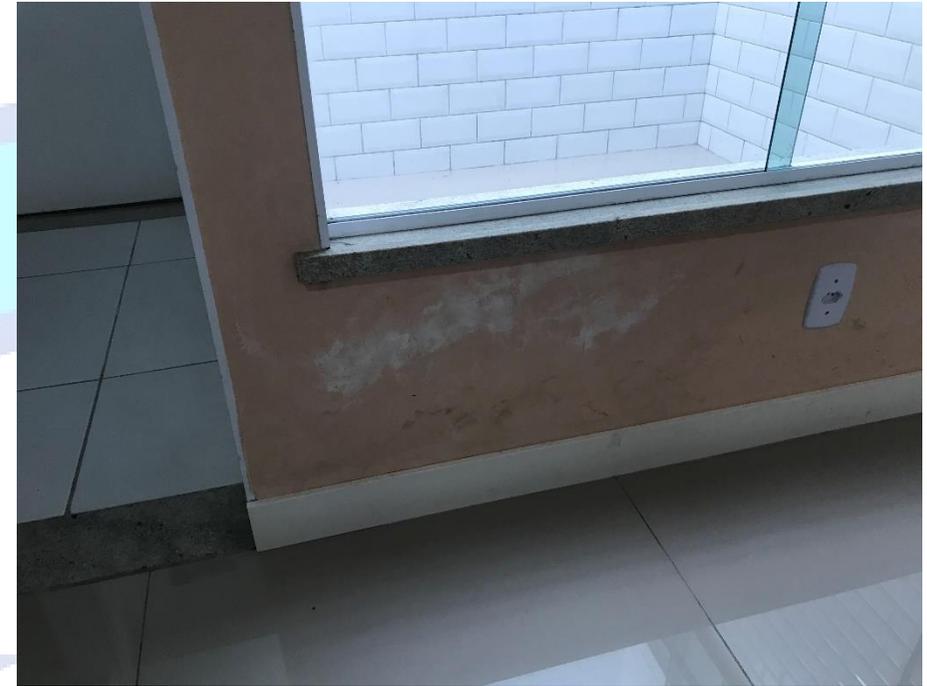
Foto 6 – Surgimento de mancha de umidade no entorno das esquadrias das áreas de ventilação.

Comentários: Surgimento de mancha de umidade está associada a falha de vedação das esquadrias no momento de sua instalação.

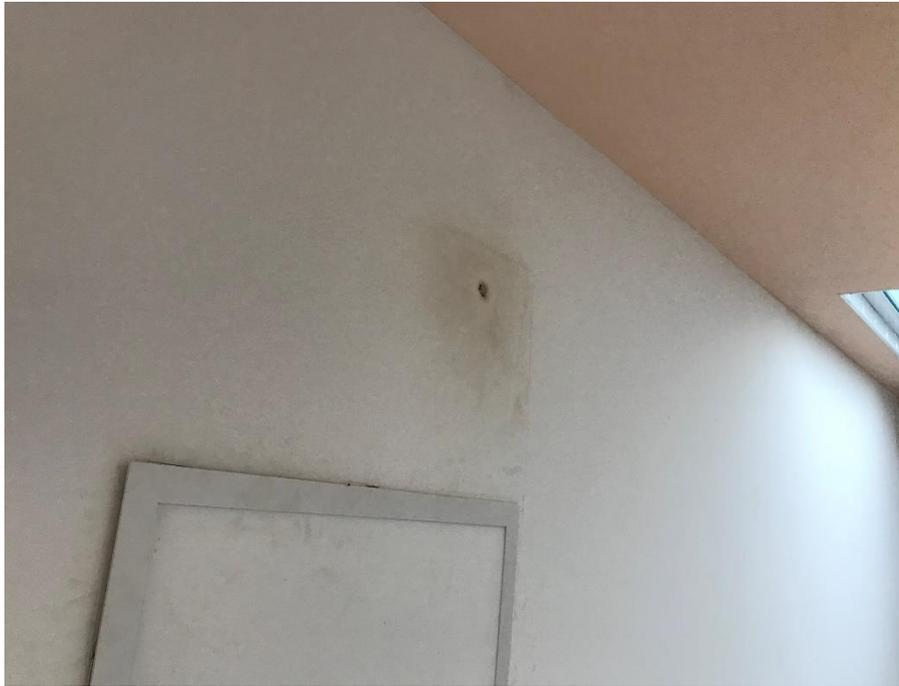
Foto 7 – Surgimento de aberturas no forro de gesso na área de eventos (denominação do projeto).

Comentários: Surgimento de aberturas no forro de gesso associado a mancha de umidade, tal manifestação está associada a falha na revisão do telhado que proporcionou o surgimento de “goteiras” que com o passar do tempo geraram tais manifestações patológicas.

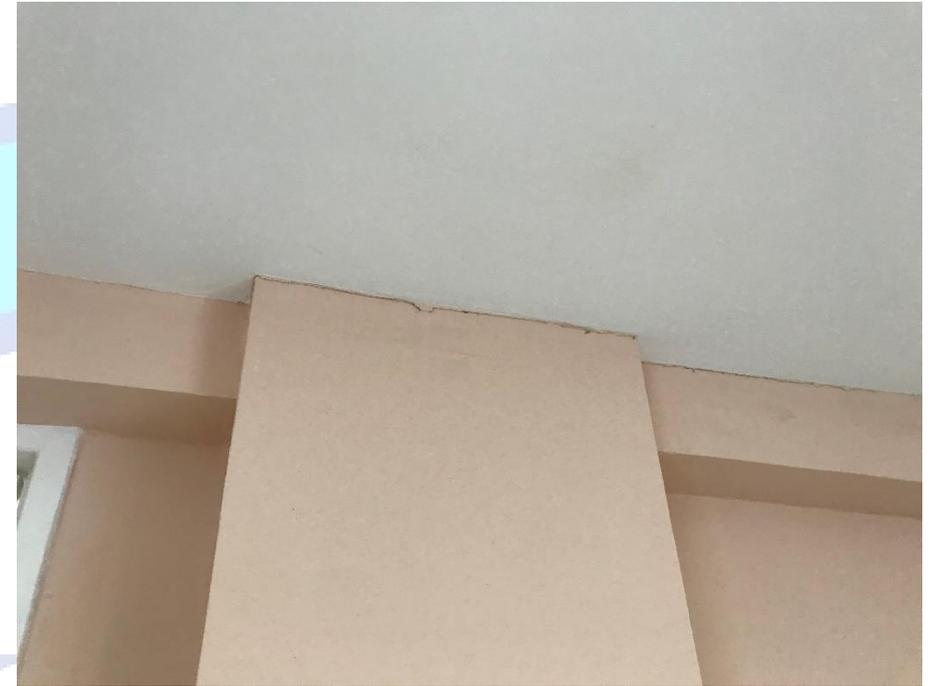
Foto 8 – Trincas no forro de gesso na área de eventos (denominação do projeto).

Comentários: Surgimento de trincas no gesso nos encontros entre as paredes e teto provavelmente ocasionado pela falha no travamento das placas de gesso.

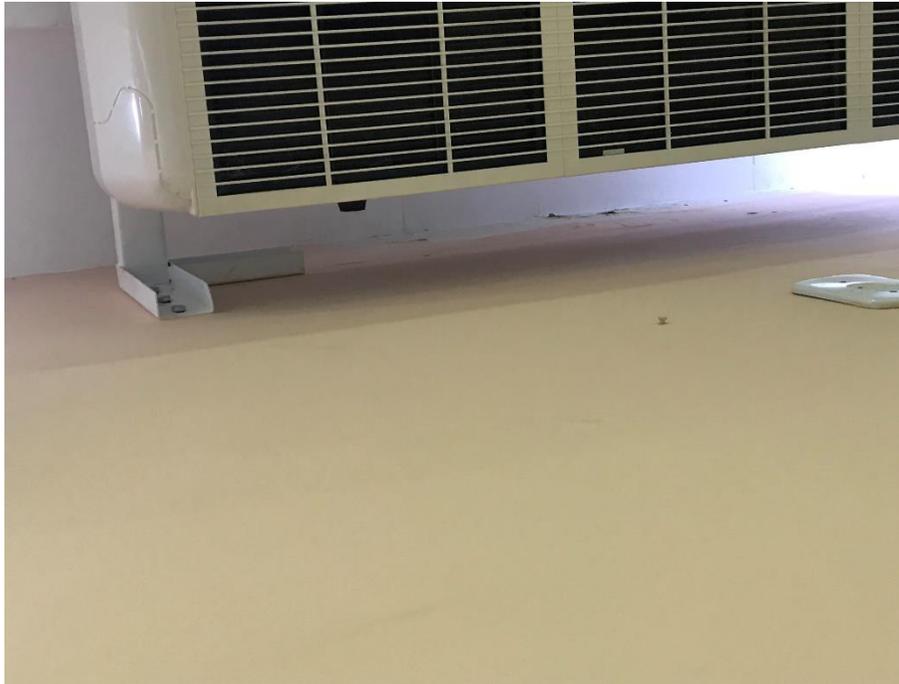
Foto 9 – Trincas no forro de gesso no auditório.

Comentários: Surgimento de trincas no gesso nos encontros entre as paredes e teto provavelmente ocasionado pela falha no travamento das placas de gesso.

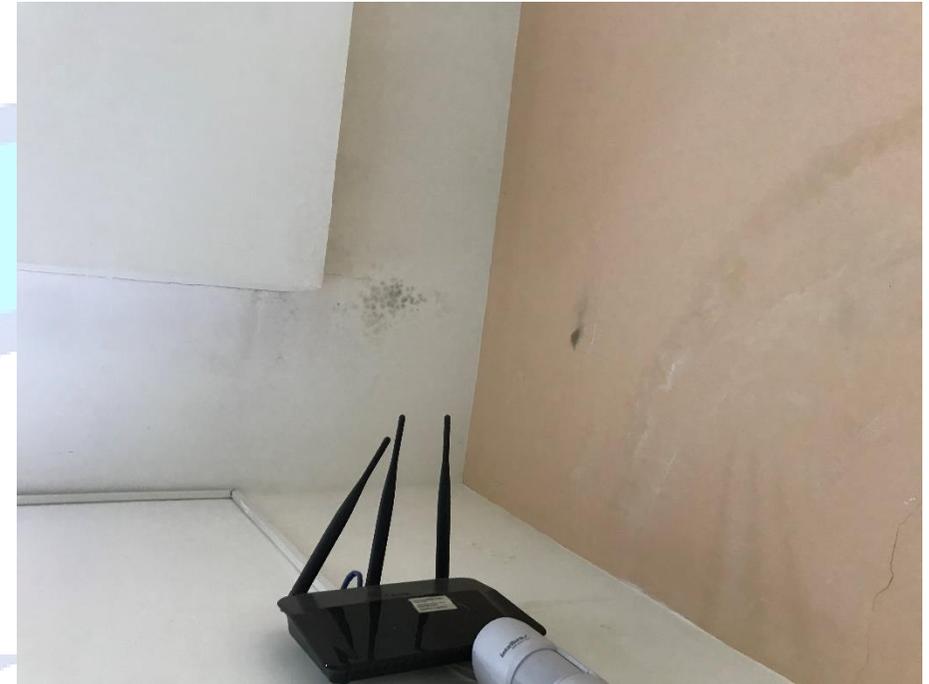
Foto 10 – Surgimento de mancha de umidade no forro de gesso na área do auditório.

Comentários: Surgimento de mancha de umidade está associada a falha na execução da cobertura em telhas de fibrocimento e na execução da calha.

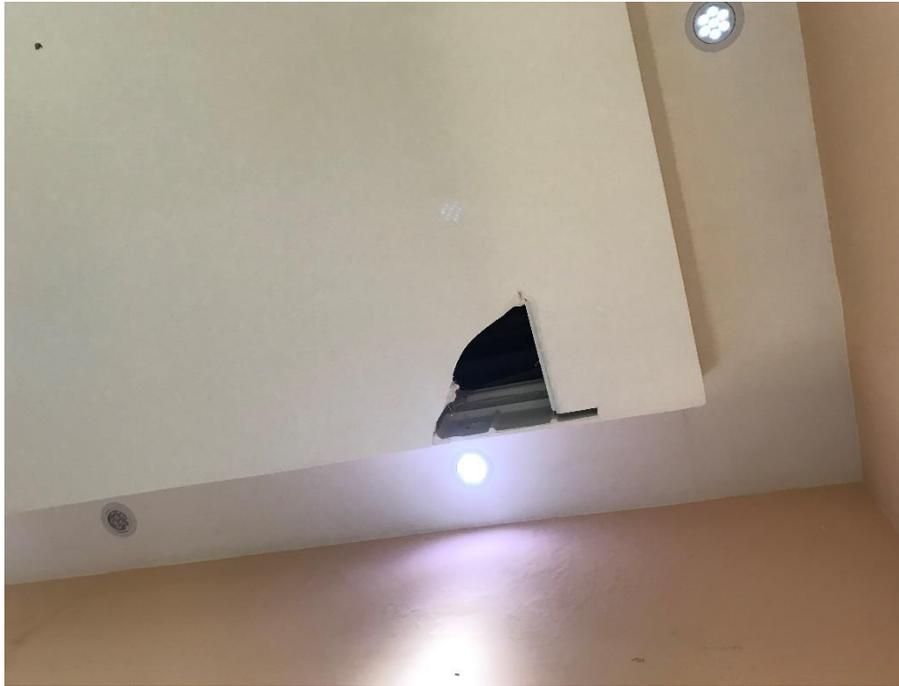
Foto 11 – Surgimento de abertura no forro de gesso.

Comentários: Surgimento de abertura no ferro de gesso ocasionado por queda de um pedaço de madeira utilizado no apoio da calha.
