Número: **0802779-26.2020.4.05.8500**

PARECER TÉCNICO
ESTIMATIVA DE VALOR DE MERCADO

PARECER TÉCNICO

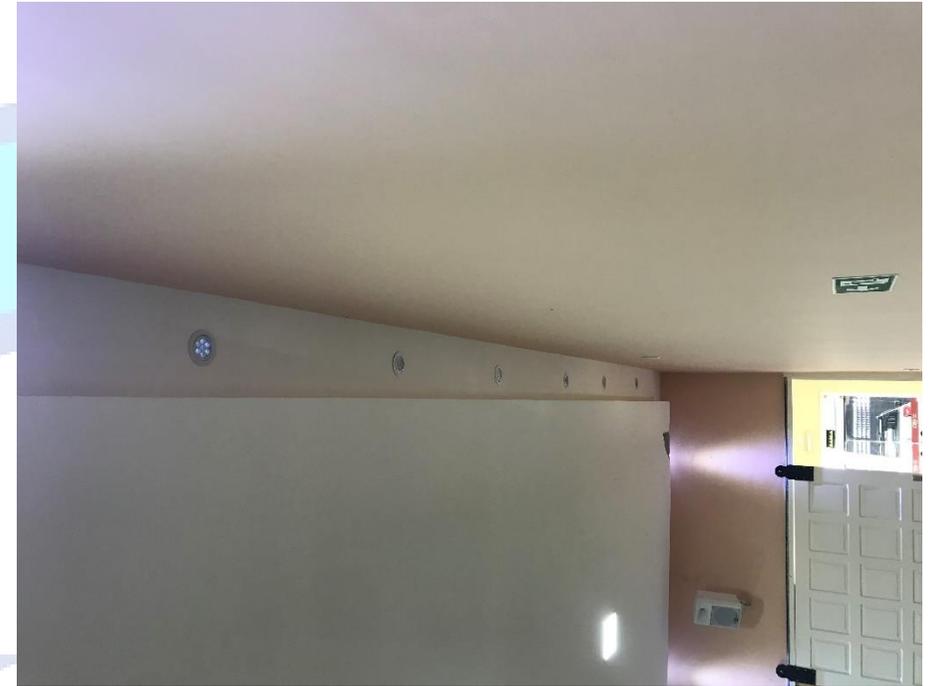
Foto 12 – Falha na luminárias tipo “olho de boi”.

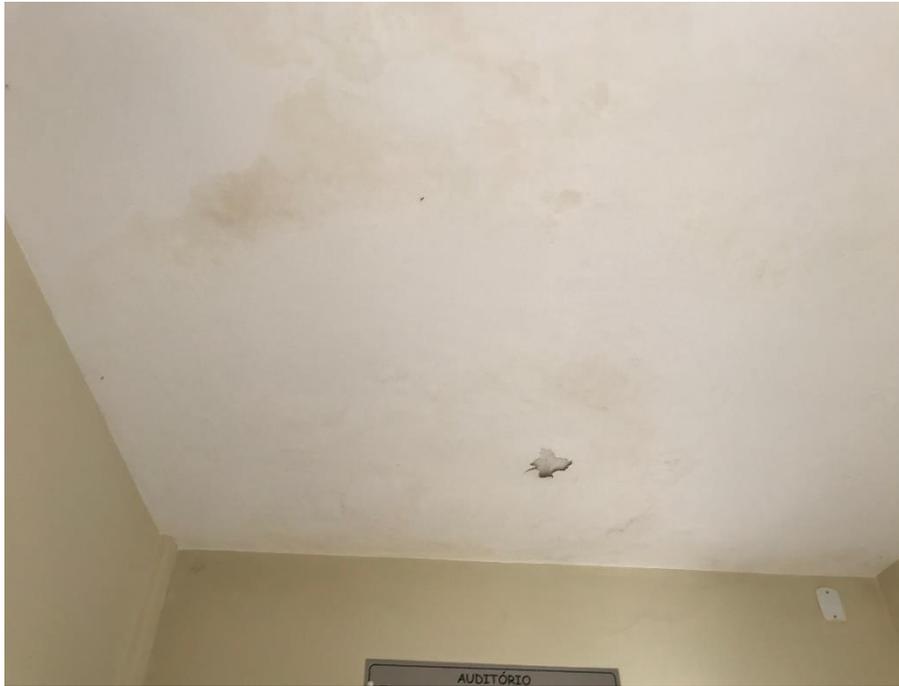
Foto 13 – Surgimento de mancha de umidade na laje do hall de entrada do auditório.

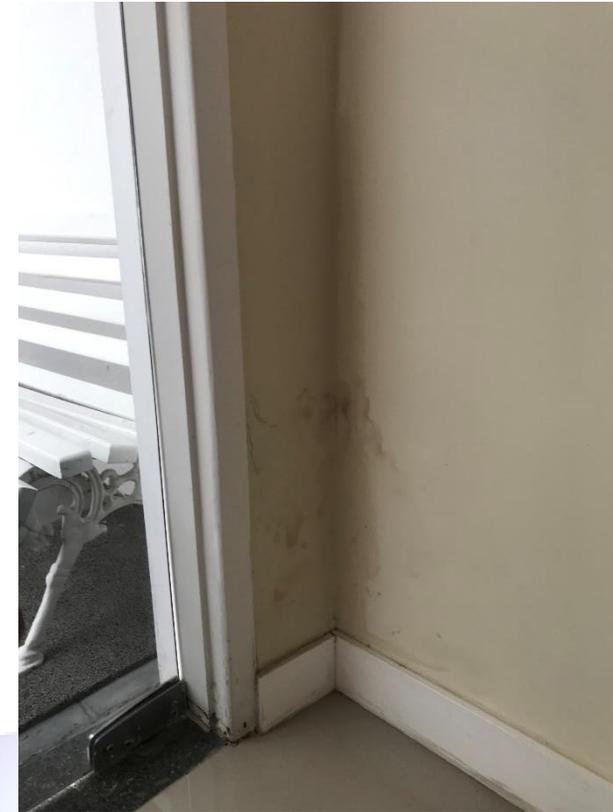
Foto 14 – Surgimento de mancha de umidade no entorno da porta de acesso ao auditório.

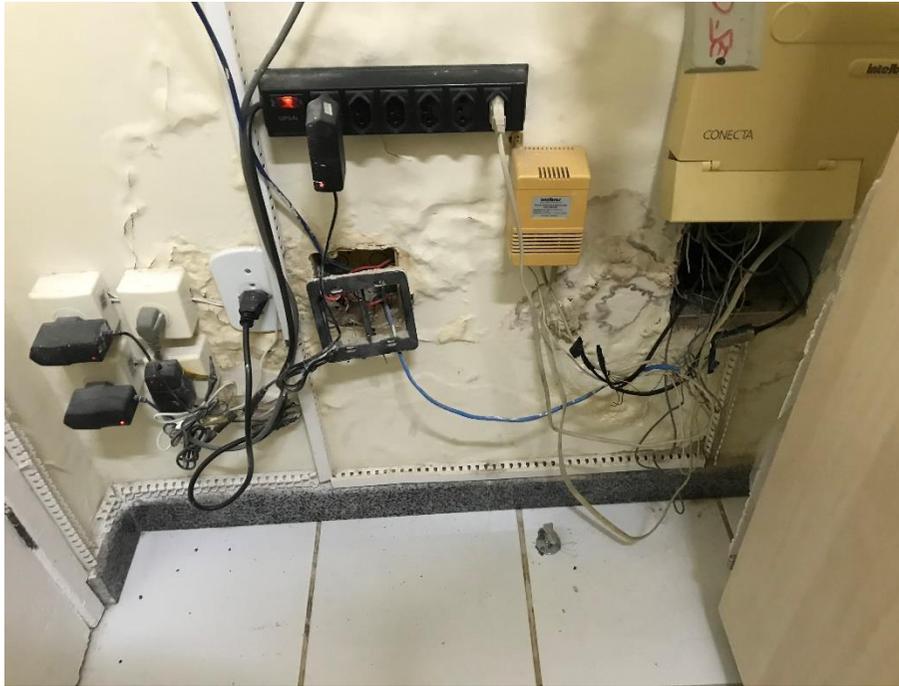
Foto 15 – Surgimento de mancha de umidade no entorno das instalações.

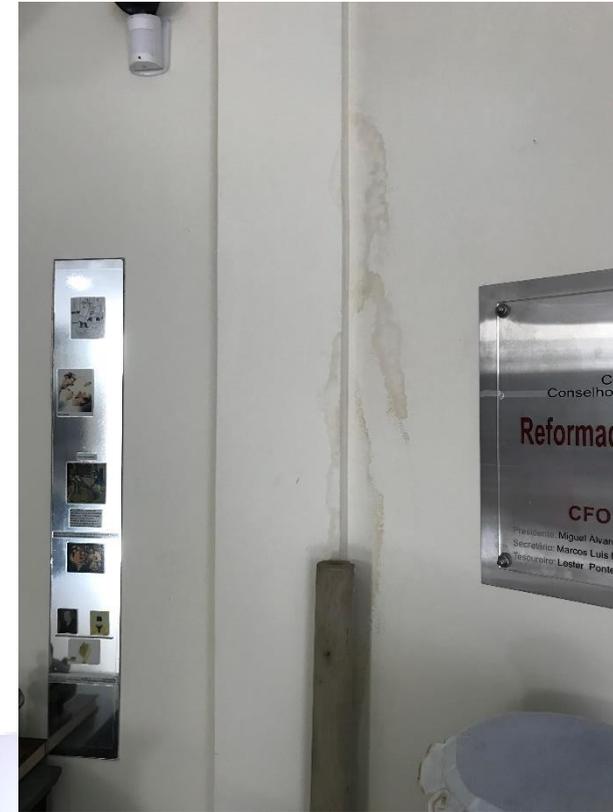
Foto 16 – Surgimento de mancha de umidade proximo a placa de inauguração.

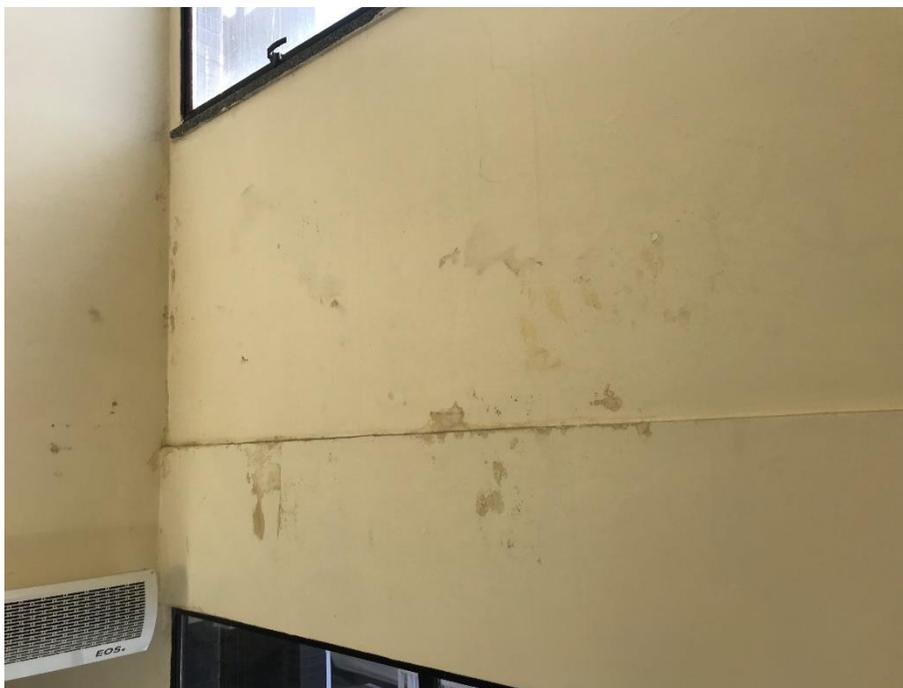
Foto 17 – Surgimento de mancha de umidade próximo a esquadrias da fachada.

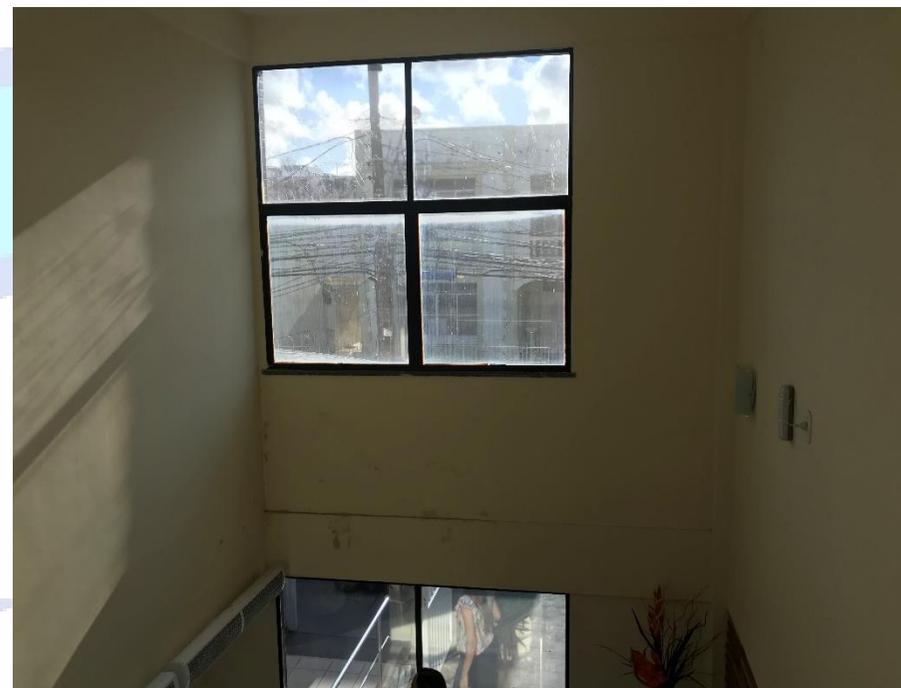
Foto 18 – Surgimento de mancha de umidade proximo a esquadrias da fachada.

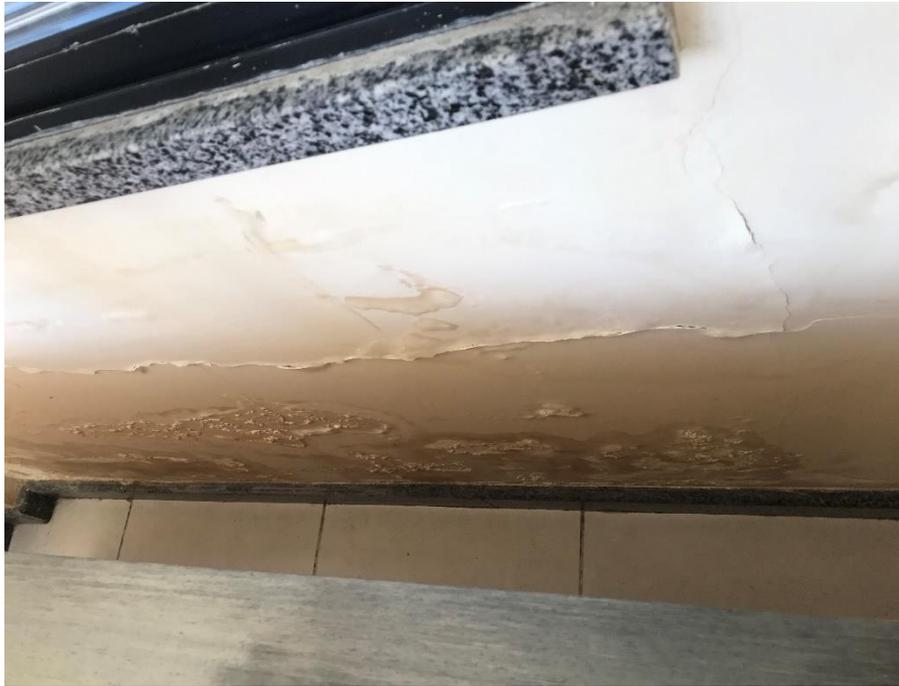
Foto 19 – Surgimento de mancha de umidade na esquadrias da sala do presidente.

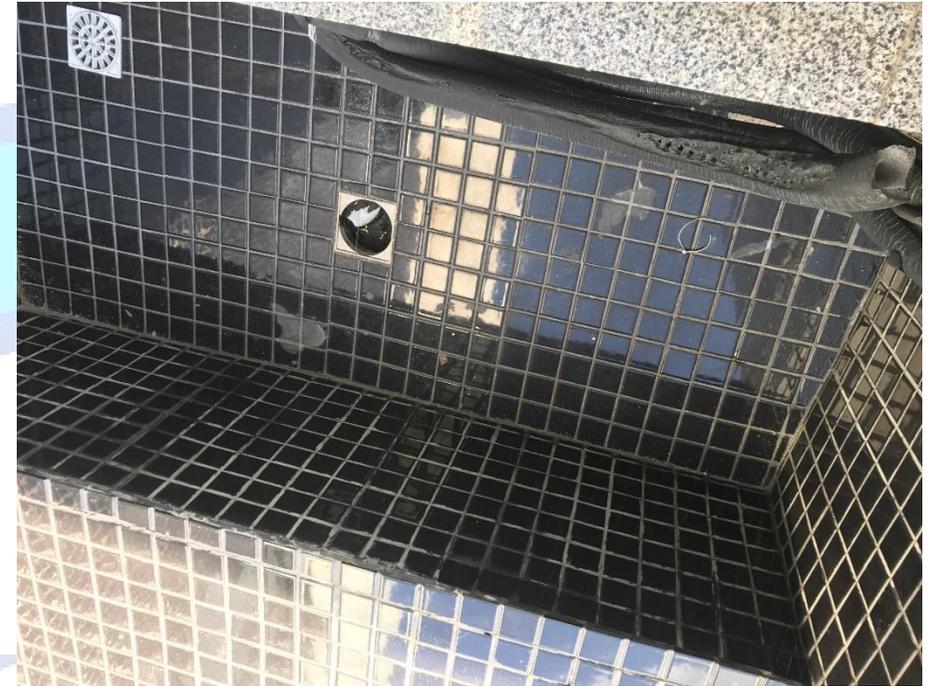
Foto 20 – Jardineira revestida com pastilhas.

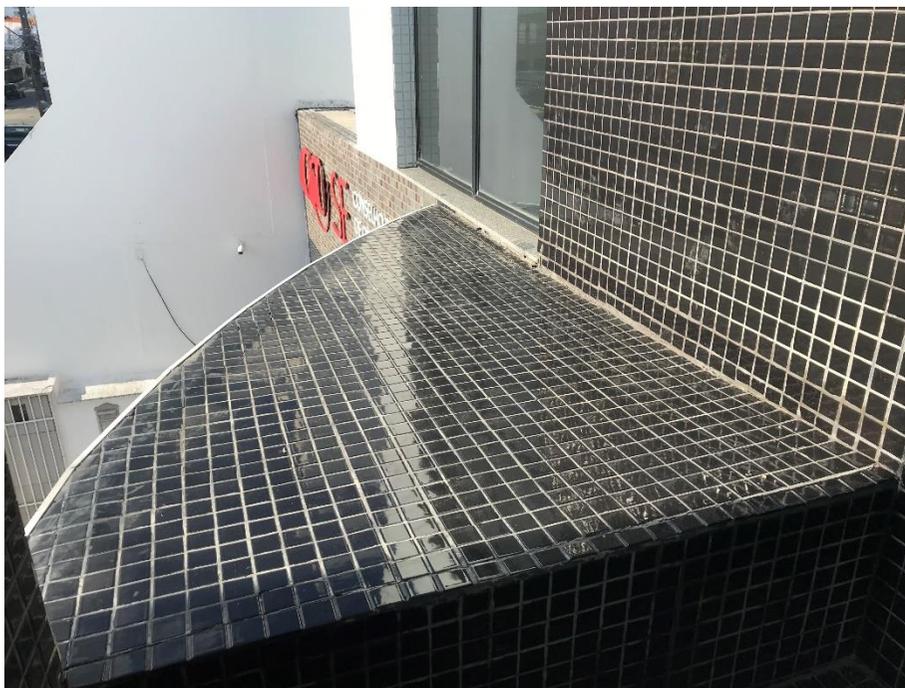
Foto 21 – Jardineira revestida com pastilhas.

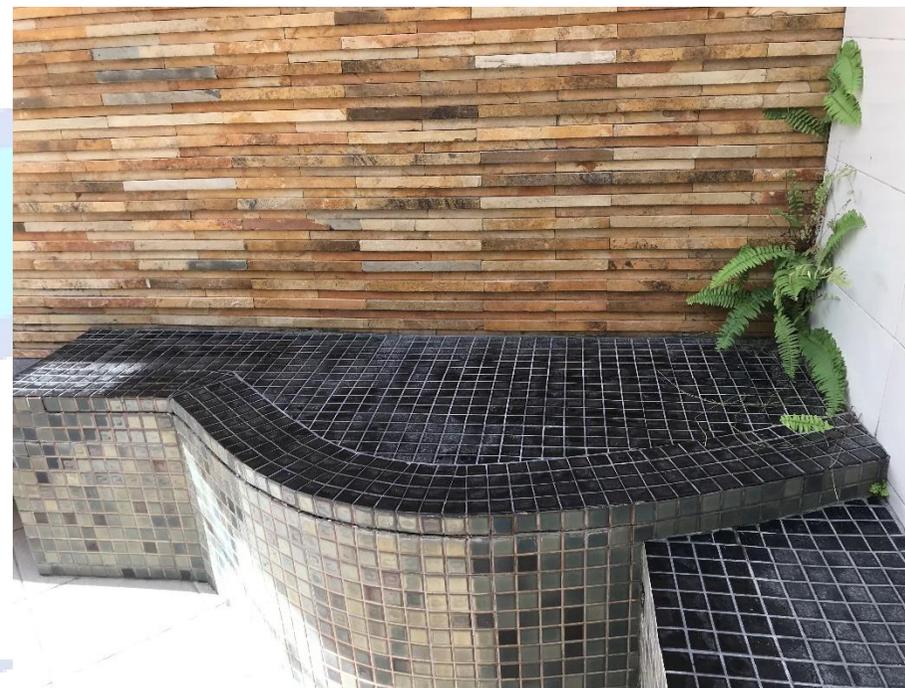
Foto 22 – Jardineira revestida com pastilhas na área livre do pavimento superior.

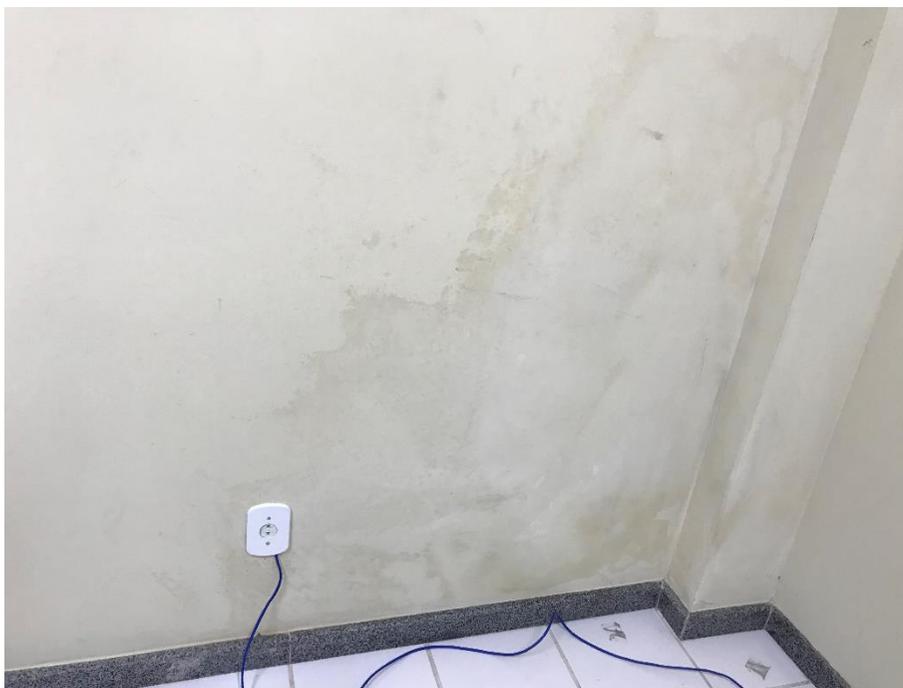
Foto 23 – Manchas de infiltração na sala de contabilidade.

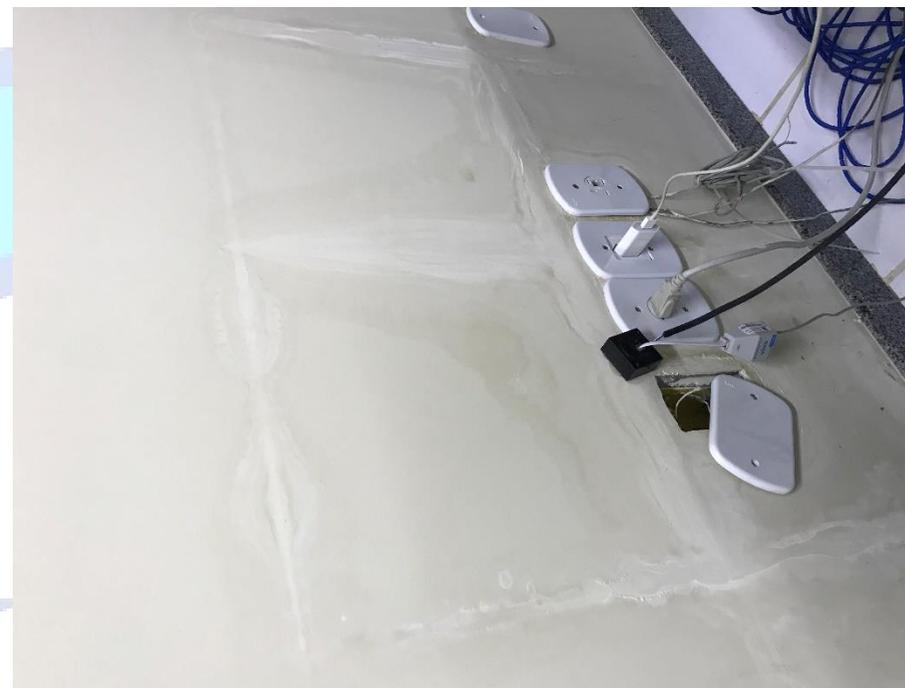
Foto 24 – Manchas de infiltração na sala da fiscalização.

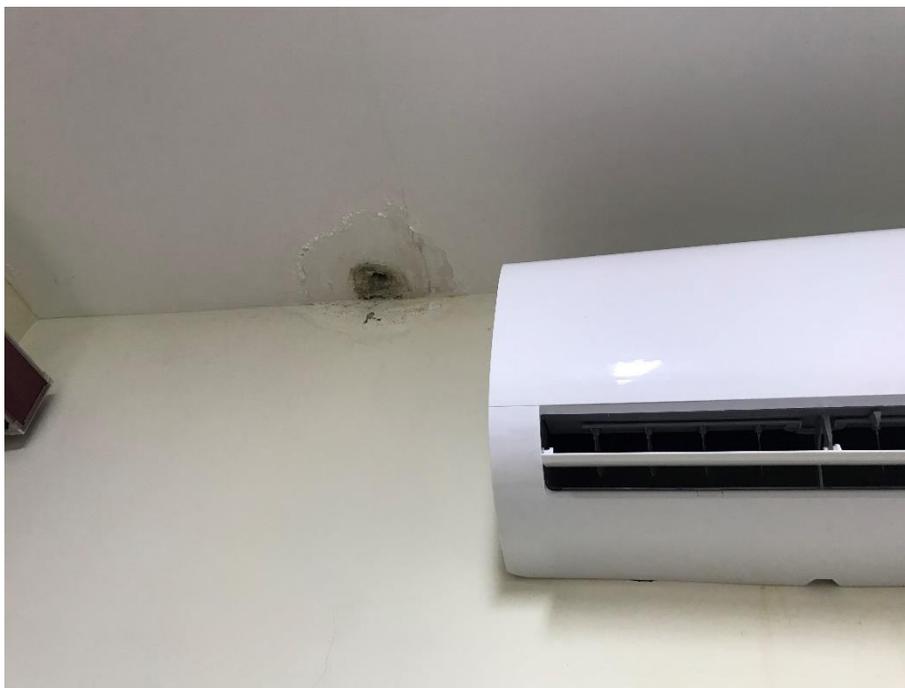
Foto 25 – Surgimento de aberturas no forro de gesso na sala da fiscalização.

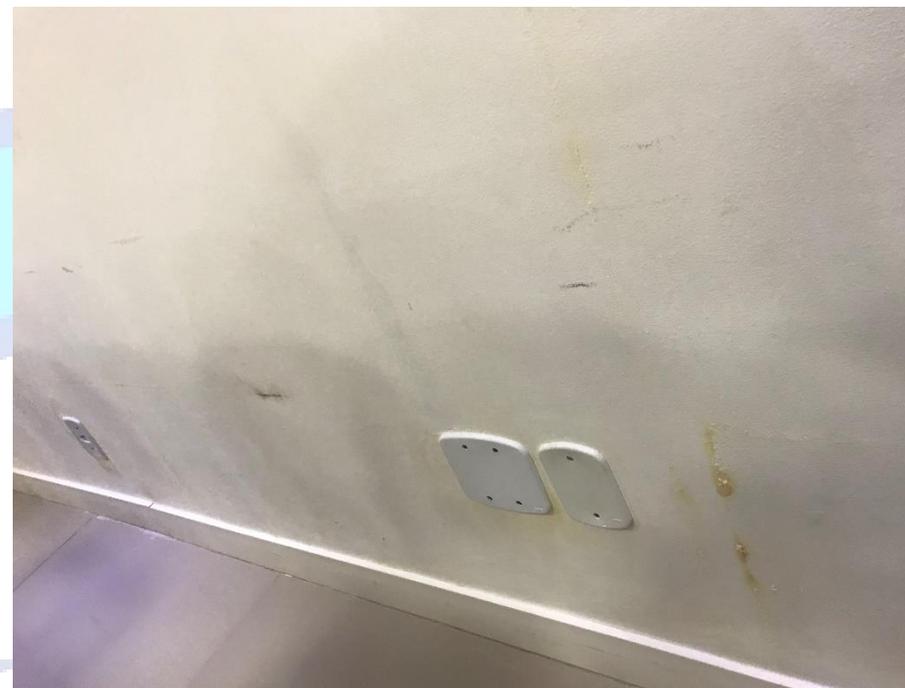
Foto 26 – Manchas de infiltração no auditório.
